РЕГІСТР СУДНОПЛАВСТВА УКРАЇНИ
ЗВІТ ЩОДО ПЕРЕВІРКИ СУДЕН ВЛАДОЮ ПОРТУ У 2018 РОЦІ

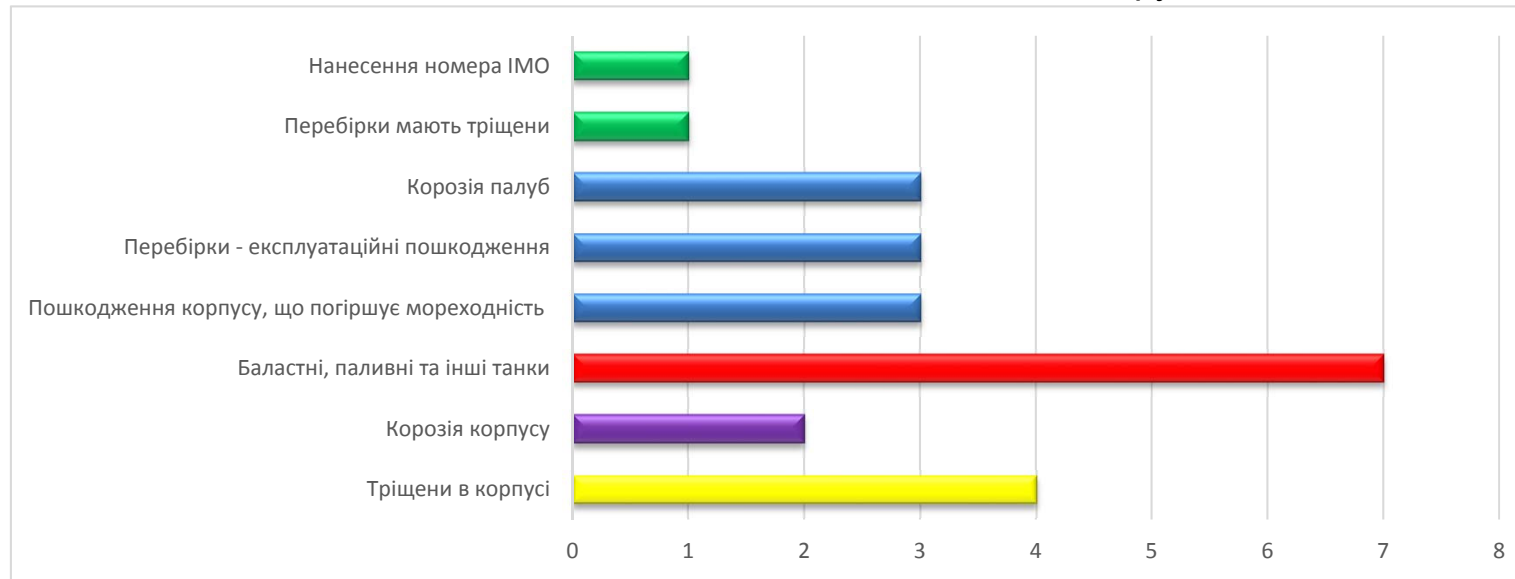
Стан конструкцій

Код невідповідності	ХАРАКТЕР НЕВІДПОВІДНОСТІ	КІЛЬКІСТЬ	ОПИС НЕВІДПОВІДНОСТЕЙ
02113	Тріщини в корпусі	4	<ol style="list-style-type: none"> Правий борт зовнішня обшивка нижче ватерлінії (шпангоут 119) має тріщину у баластний танк № 6 пр.б. Лівий борт зовнішня обшивка нижче ватерлінії (шпангоут 86) має тріщину у баластний танк № 3 л.б. Зовнішня обшивка підводної частини корпусу судна має тріщину у баластний танк № 1 (Л.б.), потрібен огляд підводної частини корпусу судна Зовнішня обшивка підводної частини корпусу судна має тріщину у баластний танк № 2 (Пр.б.), потрібен огляд підводної частини корпусу судна
02112	Корозія корпусу	2	<ol style="list-style-type: none"> Баластний танк № 20 (ахтерпик) має значну корозію. Корпус судна від шпангоута № 65 правого борту має наскрізну корозію, необхідно провести ремонт під наглядом Регістр

02107	Баластні, паливні та інші танки	7	<ol style="list-style-type: none"> 1. Баластні танки мають дірки. 2. Баластний танк № 8, діра в зовнішній обшивці корпусу заклесна невідомо-чим 3. Баластний танк № 8, деякі шпангоути відірвані від зовнішній обшивки корпусу 4. Баластний танк № 8, бортові продольні в'язі частково пошкоджені через сильну корозію 5. Вантажний трюм № 2 дірявий, вантажні операції заборонені 6. Баластний танк № 3 - шпангоути 85, 88 мають тріщини, пошкоджені 7. Вантажний трюм № 1 має дірки
02106	Пошкодження корпусу, що погіршує мореходність	3	<ol style="list-style-type: none"> 1. Корпус судна має наскрізні дірки 2. Корпус має дірки у баластних танках № 7 та № 8 3. Зовнішня обшивка корпусу має дірки
02115	Перебірки - експлуатаційні пошкодження	3	<ol style="list-style-type: none"> 1. Перебірка між машинним приміщенням та приміщенням рульової машини має отвір для проходу трубопроводу, порушена водонепроникність 2. Перебірка в приміщенні рульової машини має незаконні вирізи для вентиляції 3. Перебірка між машинним приміщенням та приміщенням рульової машини має отвір для проходу короткого трубопроводу, порушена водонепроникність

02117	Корозія палуб	3	<ol style="list-style-type: none"> 1. Палуба у деяких місцях має корозію. На шлюпочній палубі дірка заклеєна еластичним матеріалом. Також на палубі бака знайдена невелика діра. 2. Навігаційна палуба дірява через корозію, встановлений цементний ящик 3. Палуба в районі вантажного трюма № 2 має дірки
02116	Перебірки мають тріщини	1	<ol style="list-style-type: none"> 1. Перебірка між вантажними трюмами № 3 та №4 пошкоджена
02120	Нанесення номера ІМО	1	<ol style="list-style-type: none"> 1. Номер ІМО в машинному приміщенні нанесено не правильно

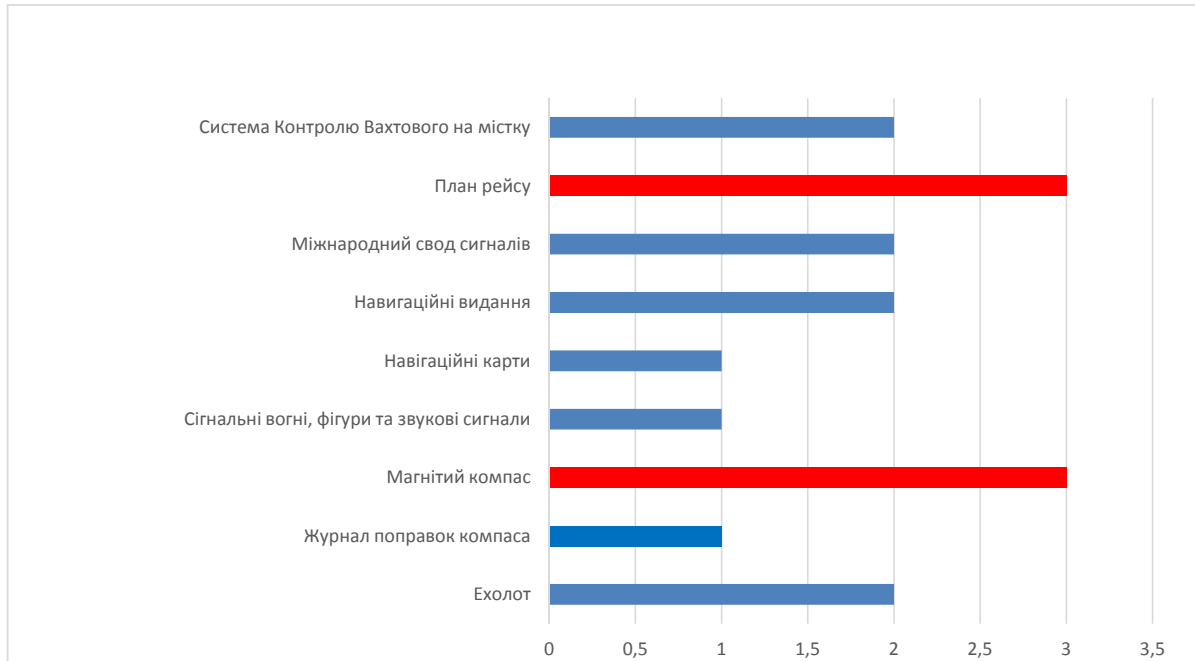
БЕЗПЕКА МОРЕПЛАВАННЯ

ХАРАКТЕР НЕВІДПОВІДНОСТІ	КІЛЬКІСТЬ	ОПИС НЕВІДПОВІДНОСТЕЙ
Ехолот	2	1. Ехолот не працює 2. Аварійна батарея для ехолоту не працює
Журнал поправок компаса	1	Журнал корекції магнітного компаса не відповідає вимогам
Магнітний компас	3	1. Великі повітряні бульби знайдені у магнітних компасах, підсвічування компасів не працює 2. Магнітний компас відсутній, інший встановлений без схвалення Регістра, опора компаса пошкоджена 3. Пеленгаторний пристрій для магнітного компаса відсутній
Сігнальні вогні, фігури та звукові сигнали	1	Ринда відсутня
Навігаційні карти	1	Навігаційні карти, необхідні для здійснення рейсу не відкореговані
Навігаційні видання	2	1. Навігаційні видання відсутні або не оновлені. 2. Не актуалізовані навігаційні видання, на борту відсутні Британські адміралтейські повідомлення для моряків.
Міжнародний свод сигналів	2	1. IAMSAR – відсутнє керівництво 2. Міжнародний свод сигналів та Керівництво IAMSAR відсутні

План рейсу	3	1. Рейсовий План для здійснення останнього рейсу відсутній 2. Маршрут не відображений на карті
Система Контролю Вахтового на містку	2	1. Система контролю вахтового на містку: резервне живлення відсутнє. Відповідальна особа не знає, як працює система 2. Капітан не може включити систему контролю вахтового на містку

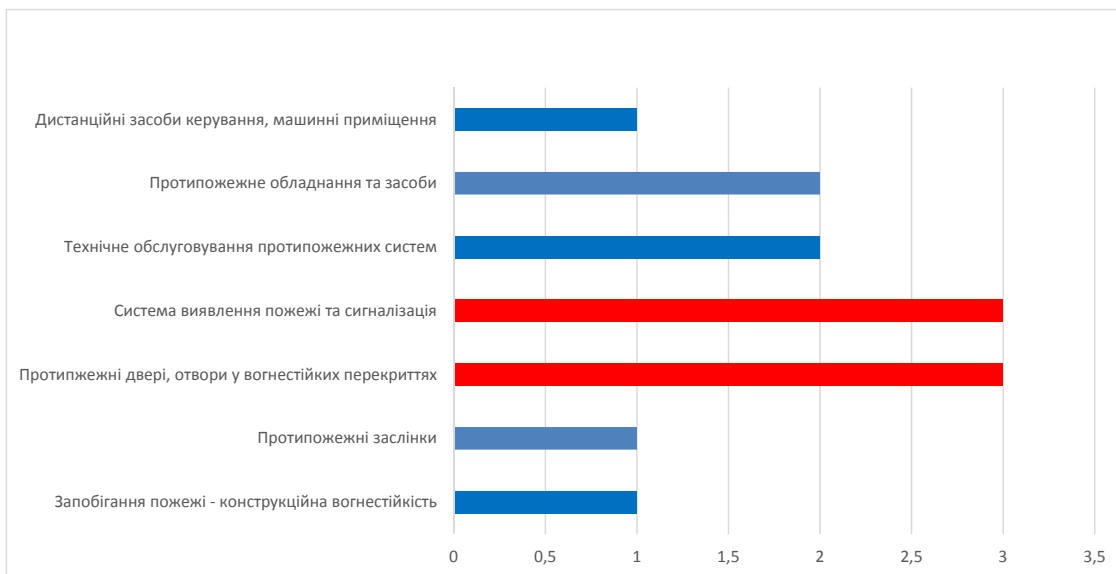
ПРОТИПОЖЕЖНА БЕЗПЕКА

ХАРАКТЕР НЕВІДПОВІДНОСТІ	кількість	ОПИС НЕВІДПОВІДНОСТЕЙ
Запобігання пожежі - конструкційна вогнестійкість	1	У кормовій частині правого борту головної палуби наявні дірки заліплені піною
Противопожежні заслінки	1	Противопожежні закриття (заслінки) не обслуговуються належним чином, кородовані.
Протипожежні двері, отвори у вогнестійких перекриттях	3	1. В палубі машинного відділення знайдена діра, яка була замаскована піною 2. Двері на палубі юта Л.Б. (вихід біля каюти гол. механіка) відсутні. Згідно з протипожежним планом вона повинна бути 3. Двері класу «А» у приміщенні рульової машини не мають замка
Система виявлення пожежі та сигналізація	3	1. Система протипожежної сигналізації не працює, луч 4 не працює 2. Система протипожежної сигналізації не працює
Технічне обслуговування протипожежних систем	2	1. Сигналізація CO2 не працює 2. Головна пожежна магістраль має наскрізну корозію
Противопожежне обладнання та засоби	2	Декілька пожежних шлангів мають дірки

Дистанційні засоби керування, машинні приміщення	1	Швидкозапирний клапан аварійного дизель генератора не працює

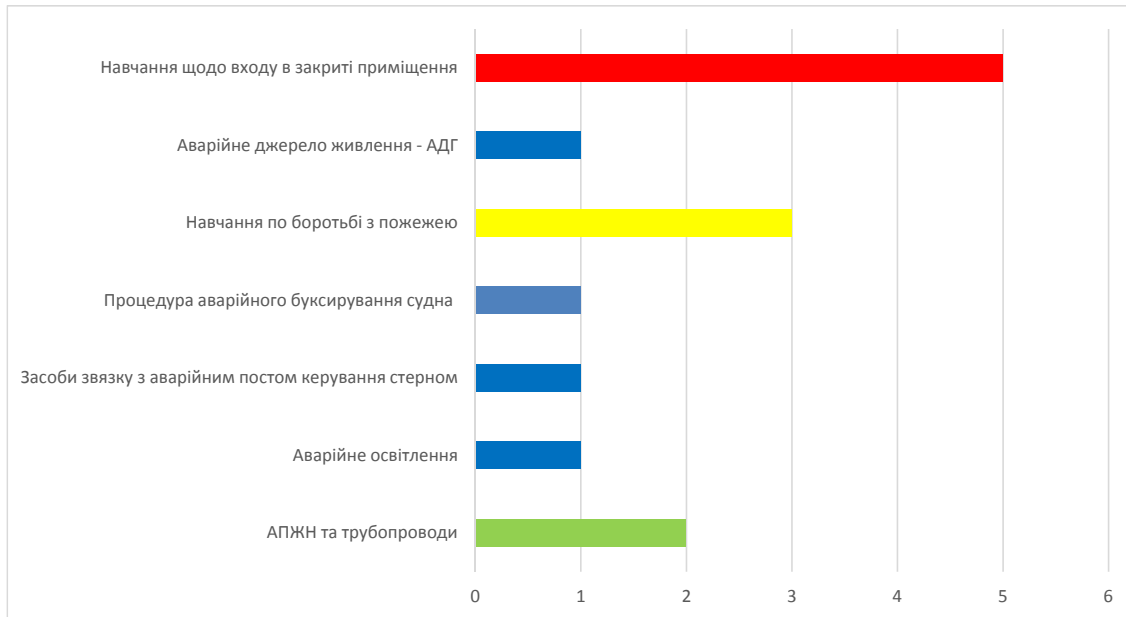
АВАРІЙНІ СИСТЕМИ

ХАРАКТЕР НЕВІДПОВІДНОСТІ	КІЛЬКІСТЬ	ОПИС НЕВІДПОВІДНОСТЕЙ
АПЖН та трубопроводи	2	Аварійний пожежний насос не забезпечує необхідний тиск, наявні витікання води.
Аварійне освітлення	1	Аварійне освітлення місця посадки у рятувальні шлюпки пошкоджене, не працює
Засоби зв'язку з аварійним постом керування стерном	1	Телефон аварійного зв'язку з приміщенням рульової машини відсутній
Процедура аварійного буксирування судна	1	Процедура аварійного буксирування судна не була надана інспектору влади порту.
Навчання по боротьбі з пожежею	3	1. Знайдено, що екіпаж недостатньо тренований для проведення пожежної тривоги. Також екіпаж не зміг продемонструвати як працює аварійна сигналізація зниження тиску у повітряних балонах. 2. Навчання по боротьбі з пожежею проведені невдало. Члени екіпажу не знають своїх обов'язків по тривозі – суміжне приміщення не охолоджується, екіпаж не зібрався по тривозі належним чином, електричне живлення не було вимкнено, вентиляція не зупинена 3. Пожежна тривога проведена з недоліками - захисний трос не використовувався, ел. живлення не відключалось, недостатній зв'язок між пожежною партією та командним пунктом, екіпаж не знає англійську

Аварійне джерело живлення - АДГ	1	Частота електричного струму, що подається від АДГ – 42 Гц, замість 50 Гц
Навчання щодо входу в закриті приміщення	5	1. Проведення тривоги по входу у закриті приміщення проведена з недоліками - недостатня тренованість, переносний газоаналізатор не використовувався, процедура входу порушувалась, англійську не знають 2. Недостатня підготовка екіпажу до навчань по входу у закриті приміщення та спасінню 3. Чек-лист по входу у закриті приміщення заповнений неправильно. Газоаналізатор не працює

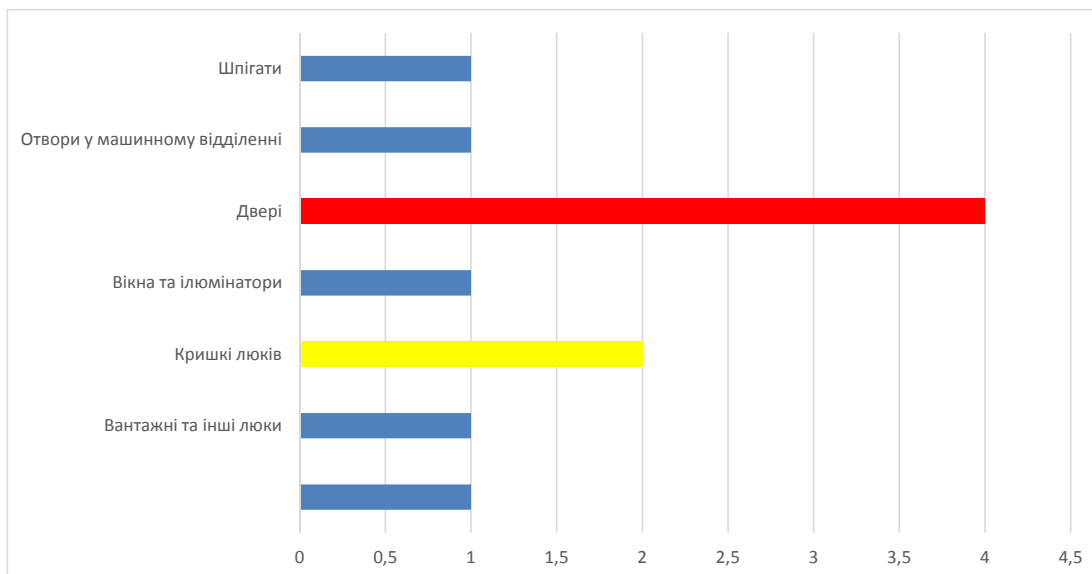
ВОДОНЕПРОНИКНІСТЬ / НЕПРОНИКНІСТЬ ПІД ДІЄЮ НЕГОДИ

ХАРАКТЕР НЕВІДПОВІДНОСТІ	кількість	ОПИС НЕВІДПОВІДНОСТЕЙ
	1	1. Просвіт під найнижчим леером леерної огорожі перевищує 230 мм
Вантажні та інші люки	1	1. Люк вантажного трюма № 4 має дірки
Кришки люків	2	1. Кришка вантажного трюма № 1 має корозію та не забезпечує водонепроникність. 2. Вантажний трюм № 3 ЛБ направляюча кришки люкового закриття має тріщини та наскрізну корозію. Повний ремонт буде виконано в порту Миколаїв згідно з рекомендацією прапору не пізніше 01.03.2018
Вікна та ілюмінатори	1	1. Ілюмінатор в душовій кімнаті поламаний
Двері	4	1. Двері з головної палуби у надбудову не забезпечують непроникність від дії моря 2. Кормові двері у комору Протипожежного обладнання пошкоджені, не забезпечують непроникність від дії моря. Двері на шлюпочній палубі у електричну комору не забезпечують непроникність від дії моря 3. Технічне обслуговування дверей в кінцевих переборках не здійснюється належним чином 4. Двері на палубі юта відсутні

Отвори у машинному відділенні	1	1. Зона між головною палубою та надбудовою не відповідає вимогам щодо водонепроникності
Шпігати	1	У приміщенні рульової машини знайдена труба шпігату, яка має сильну корозію

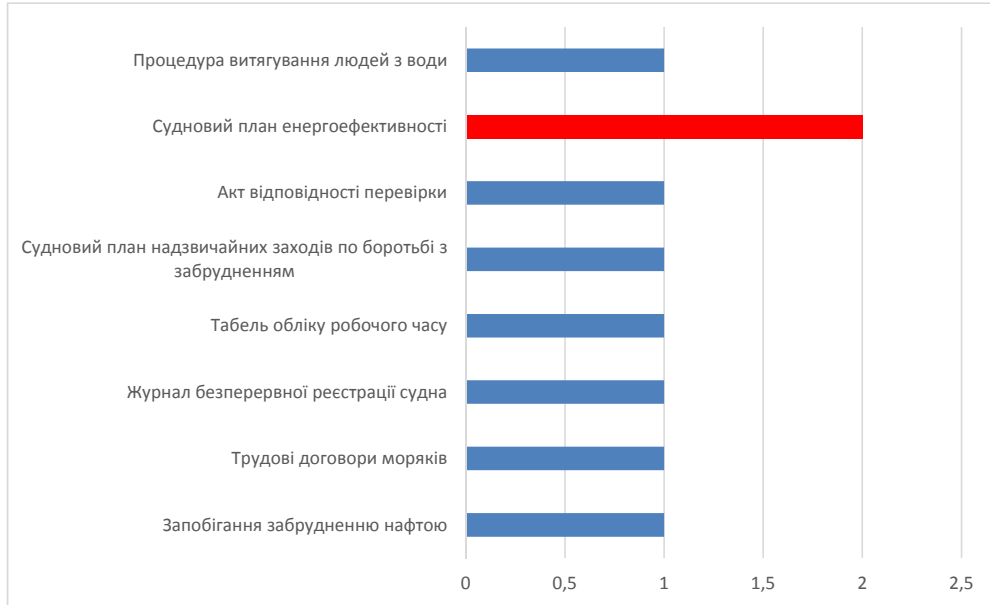
СВІДОЦТВА ТА ДОКУМЕНТАЦІЯ

ХАРАКТЕР НЕВІДПОВІДНОСТІ	КІЛЬКІСТЬ	ОПИС НЕВІДПОВІДНОСТЕЙ
Запобігання забрудненню нафтою	1	Немає щорічного підтвердження свідоцтва про запобігання забрудненню нафтою
Трудові договори моряків	1	Трудові договори членів екіпажу судна не відповідають вимогам Конвенції про працю у морському судноплаванні 2006 року
Журнал безперервної реєстрації судна	1	Документ № 7 ЖБР судна заповнений на формі Уряду Туреччини, підпис, штамп уповноваженої особи, дата та місто видачі відсутні
Табель обліку робочого часу	1	Записи робочого часу та часів відпочинку екіпажу не були знайдені на момент проведення інспекції
Судновий план надзвичайних заходів по боротьбі з забрудненням	1	Судновий план надзвичайних заходів по боротьбі із забрудненням нафтою не актуалізований
Акт відповідності перевірки	1	Акт відповідності перевірки Системи дальньої ідентифікації та контролю місцезнаходження суден (ДІКМС) відсутній. Немає документального підтвердження, що 4.2 Система дальньої ідентифікації та контролю місцезнаходження суден (ДІКМС) схвалена Адміністрацією та відповідає вимогам Правил для підтвердження стандартів виготовлення та функціональних вимог.

Судновий план енергоефективності	2	1. Судновий план енергоефективності не було надано інспектору влади порту. 2. План управління енергоефективністю судна відсутній на борту
Процедура витягування людей з води	1	План підймання людей з води не було надано інспектору влади порту

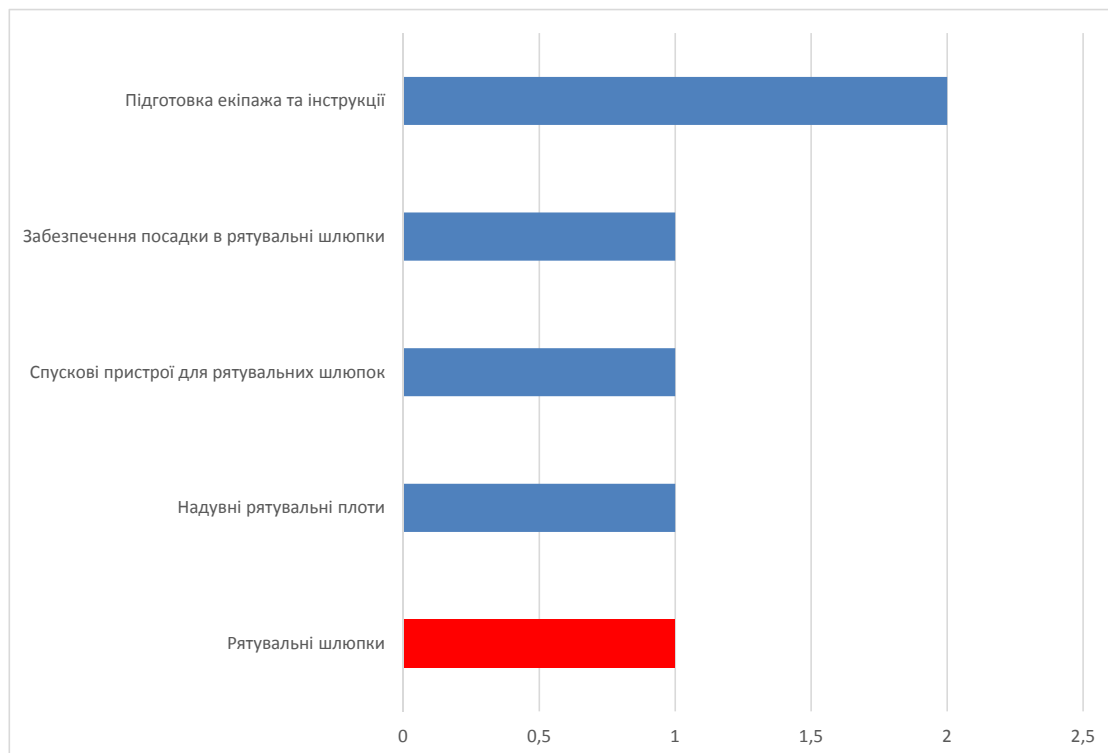
РЯТУВАЛЬНІ ЗАСОБИ

ХАРАКТЕР НЕВІДПОВІДНОСТІ	кількість	ОПИС НЕВІДПОВІДНОСТЕЙ
Рятувальні шлюпки	1	1 Система дистанційного керування двигунами рятувальних шлюпок №1 та №2 демонтована, повинна бути встановлена знов під наглядом ВО
Надувні рятувальні плоти	1	Контейнер рятувального плоту лівого борту має тріщину
Спускові пристрої для рятувальних шлюпок	1	Кінцеві вимикачі спускового пристрою чергової шлюпки не працюють
Забезпечення посадки в рятувальні шлюпки	1	Посадковий штурмтрап для посадки у рятувальні шлюпки та плоти не обслуговується належним чином
Підготовка екіпажа та інструкції	2	1. Настанова підготовки персоналу щодо протипожежної безпеки та боротьби з пожежею відсутня 2. Настанова щодо оставлення судна та суднові посібники по підготовці не відповідає вимогам

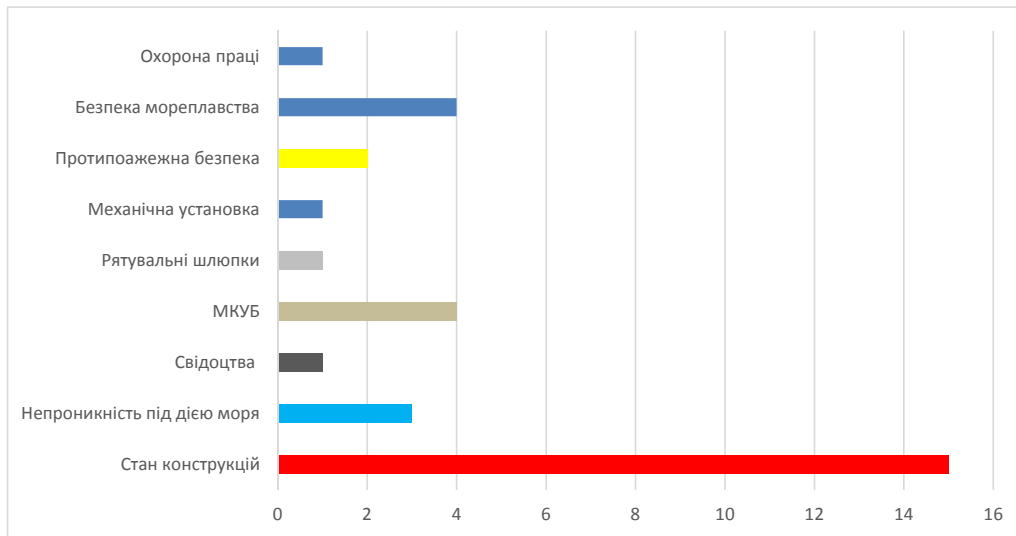
Відповідальність Регістра

ХАРАКТЕР НЕВІДПОВІДНОСТІ	КІЛЬКІСТЬ	ОПИС НЕВІДПОВІДНОСТЕЙ
Стан конструкцій	15	1. Набор судна має значну корозію 2. Наскрізна корозія палуб, дірки заклеєні еластичним матеріалом; 3. Зовнішня обшивка корпусу має дірки
Непроникність під дією моря	3	1. Кришки вантажних трюмів мають наскрізну корозію 2. Двері на палубі юта відсутня 3. Ілюмінатор в душовій кімнаті поламаний
Свідоцтва	1	Через тріщини у корпусі льодова категорія судна вважається недійсною
МКУБ	4	
Рятувальні шлюпки	1	Система дистанційного керування двигунами рятувальних шлюпок №1 та №2 демонтована, повинна бути встановлена знов під наглядом ВО
Механічна установка	1	Допоміжні двигуни № 1, 2, 3 – трубки високого тиску пошкоджені
Протипожежна безпека	2	1. П'ять датчиків системи протипожежної сигналізації не працює 2. Двері класу «А» у приміщенні рульової машини не мають замка
Безпека мореплавства	4	1. Аварійна батарея для ехолоту не працює 2. Система контролю вахтового на містку: резервне живлення відсутнє. Відповідальна особа не знає, як працює система 3. Магнітний компас відсутній, інший встановлений без схвалення Регістра, опора компаса пошкоджена 4. Пеленгаторний пристрій для магнітного компаса відсутній

Охорона праці	1	Якір правого борту: скоба проміж вертлюгом та якорем пошкоджена
